Untersuchungsbericht

AX001-1-2/02
Mai 2004

Art des Ereignisses: Unfall
Datum: 01. Juli 2002
Ort: nahe Überlingen/Bodensee
Luftfahrzeuge: Verkehrsflugzeuge
Hersteller/Muster: 1. Boeing B757-200
2. Tupolew TU154M
Personenschaden: 71 Tote
Sachschaden: beide Luftfahrzeuge zerstört
Drittsschaden: Flur- und Forstschaden
Informationsquelle: Untersuchung durch BFU

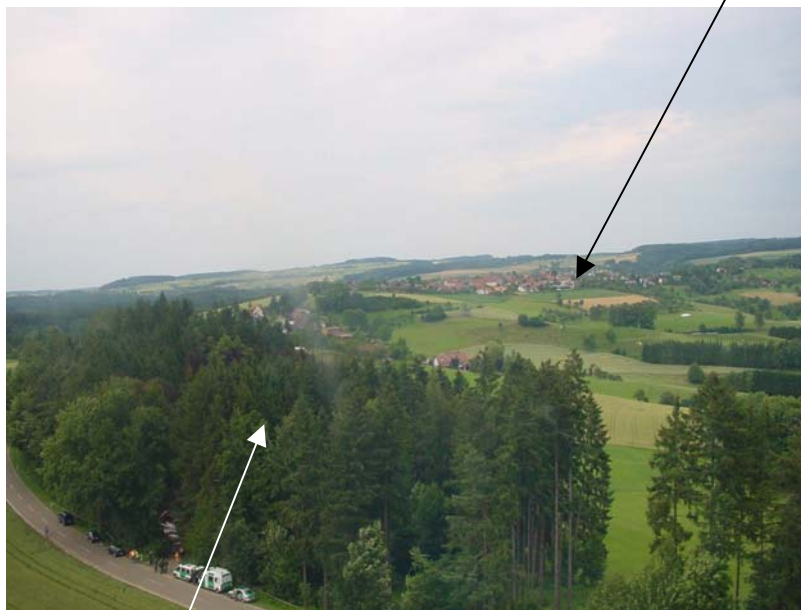
Das Hauptwrack der Boeing lag ca. 1 km westsüdwestlich des Ortes Taisersdorf östlich der Kreisstraße K 7788 in einen Mischwald. Die Unfallstelle hatte eine Ausdehnung von 110 x 30 m.

Die B757-200 war mit einer negativen Längsneigung von ca. 70° in dem Mischwald aufgeprallt. Das Cockpit steckte ca. 2 m tief im lehmigen Waldboden. Die Flugzeuglängsachse zeigte in ost-nordöstliche Richtung. Der Rumpf war bis ca. 2 m vor dem Leitwerk durch Aufprall und Brand zerstört. Die Fracht, die in Containern verpackt war, von denen nur noch Fragmente erkennbar waren, hatte sich über den gesamten Rumpfbereich verteilt.

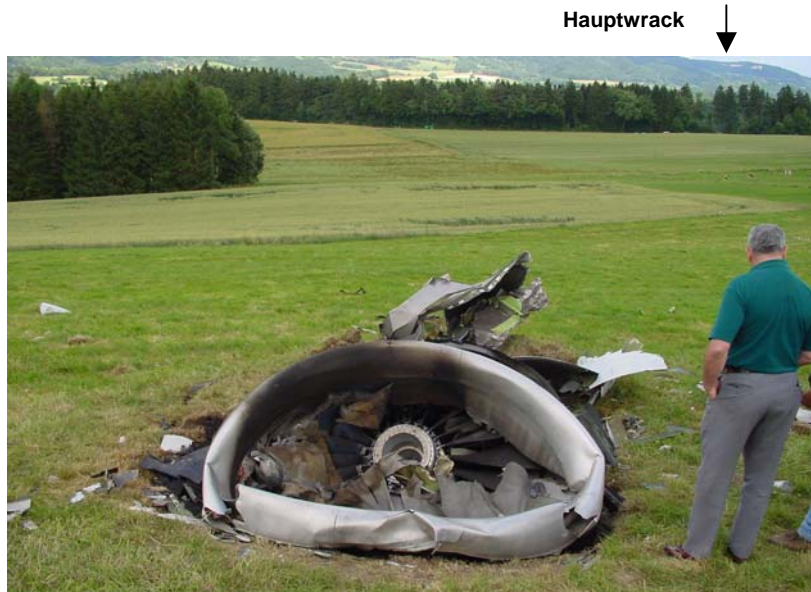
rechtes Triebwerk

Das rechte Triebwerk war auf einer Wiese 250 m westlich und das linke Triebwerk in einem Maisfeld ca. 300 m südwestlich des Hauptwracks aufgeprallt. Beide Triebwerke wiesen Brandspuren auf, die durch Verbrennen des Restkraftstoffes in den Kraftstoffsystemen entstanden waren. Beide Triebwerke waren tief in den Boden eingedrungen, sodass sie fast bündig mit der Erdoberfläche waren. Sie wiesen einen hohen Zerstörungsgrad durch mechanische Deformation auf.

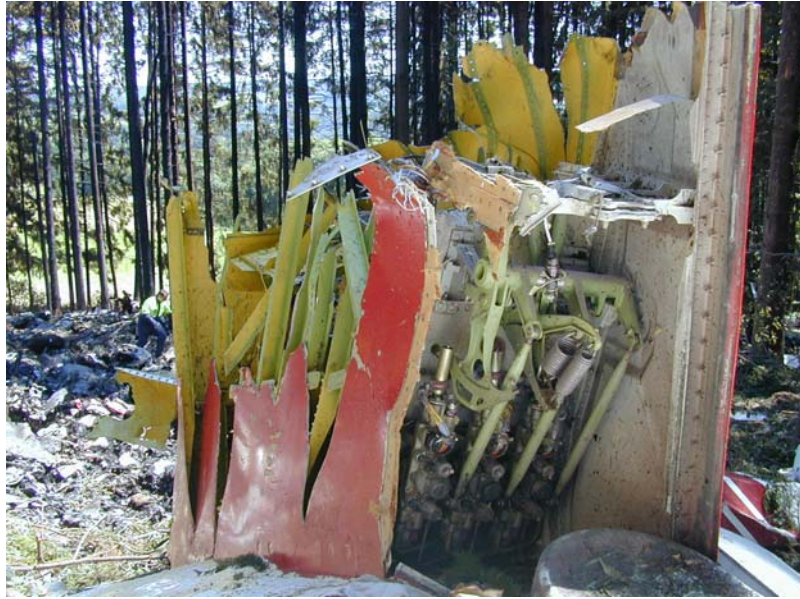
Der hintere Teil des Rumpfes wies zwar schwere Beschädigungen jedoch keine Brandspuren auf. Der Leitwerksträger war gut zu erkennen. Die Teile des Höhenleitwerks waren vollständig vorhanden. Vom Seitenleitwerk war noch ein Stumpf der Flosse von ca. 1,30 x 2,50 m übrig

geblieben. Im vorderen Bereich des Stumpfes waren das Steuergestänge und der Hydraulikzylinder zu sehen (siehe unten).

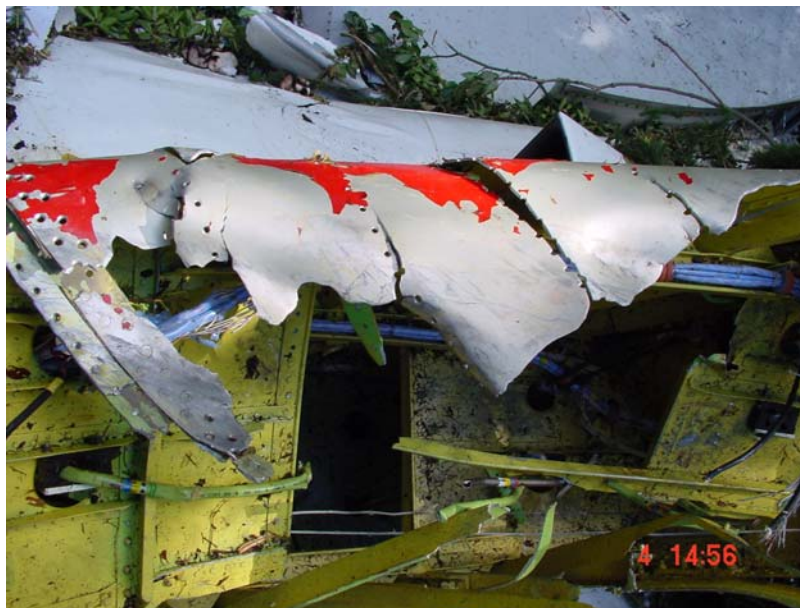
Die linke Seite der Beplankung war nach hinten links in Fetzen abgerissen.

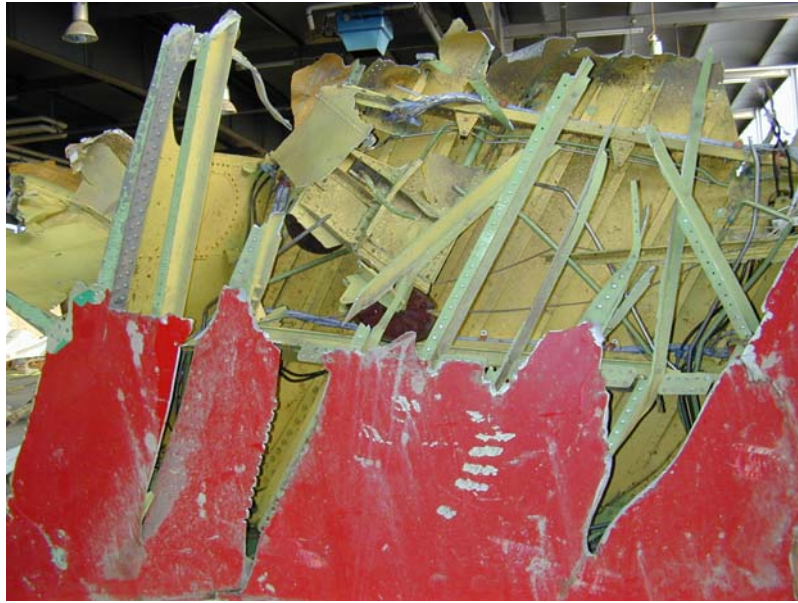
←
Flugrichtung

Die rechten Abrisskanten der Seitenflossenbeplankung am Stumpf waren nach links hinten verbogen.

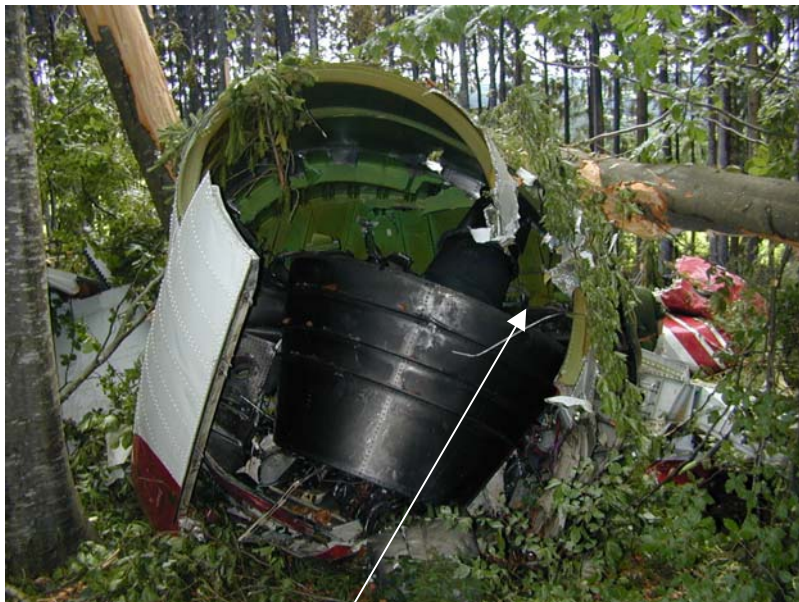
Abgasrohr der APU

Die Verkleidungen der Hilfsturbine (APU) hingen in ihren Scharnieren. Die APU war aus ihrer Verankerung gerissen worden.

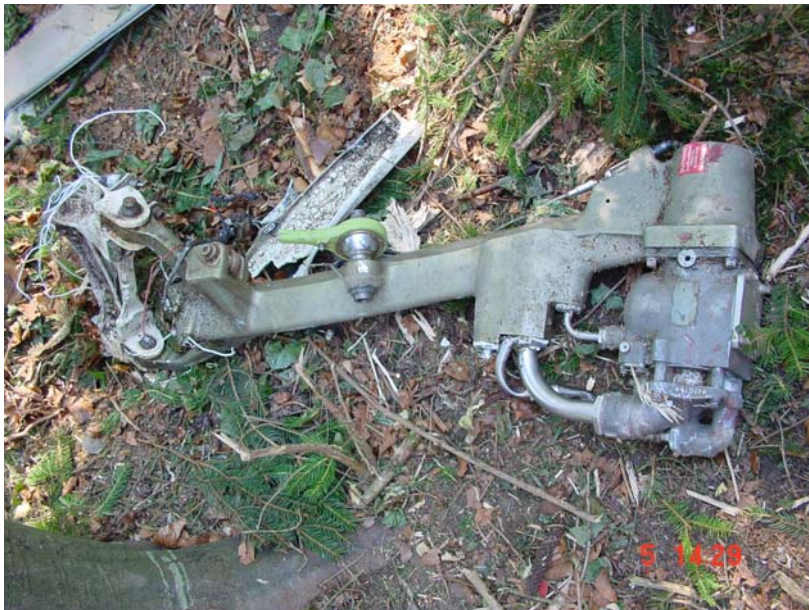
Ram Air Turbine ohne Propeller

Die Hydrauliknotpumpe (RAT= Ram Air Turbine) wurde nahezu komplett und ohne Brandbeschädigung aufgefunden.

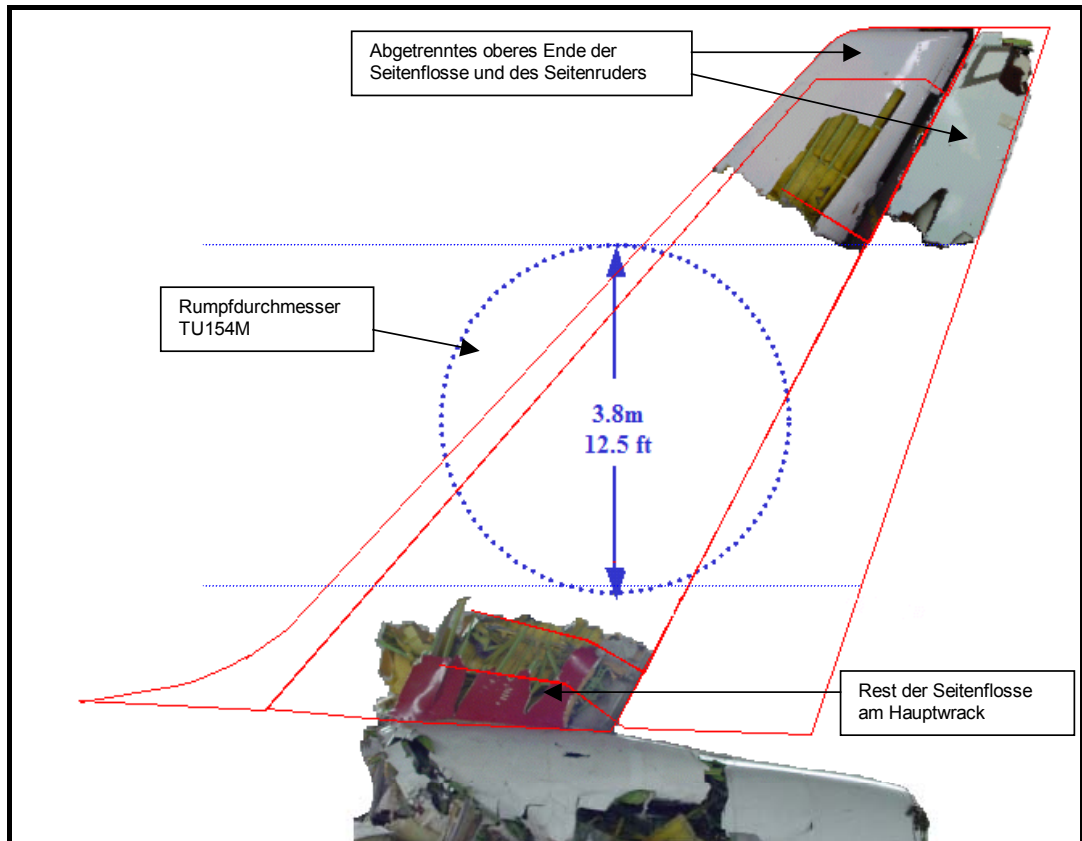
- Beim Zusammenstoß wurden ca. 80% des Seitenleitwerks abgerissen. Der Hersteller erklärte, dass der verbliebene Rest des Seitenleitwerks nicht ausreichte, das Flugzeug um die Hochachse zu stabilisieren.

Beschädigungen am Seitenleitwerk der B757-200 und Vergleich mit dem Rumpfdurchmesser der TU154M

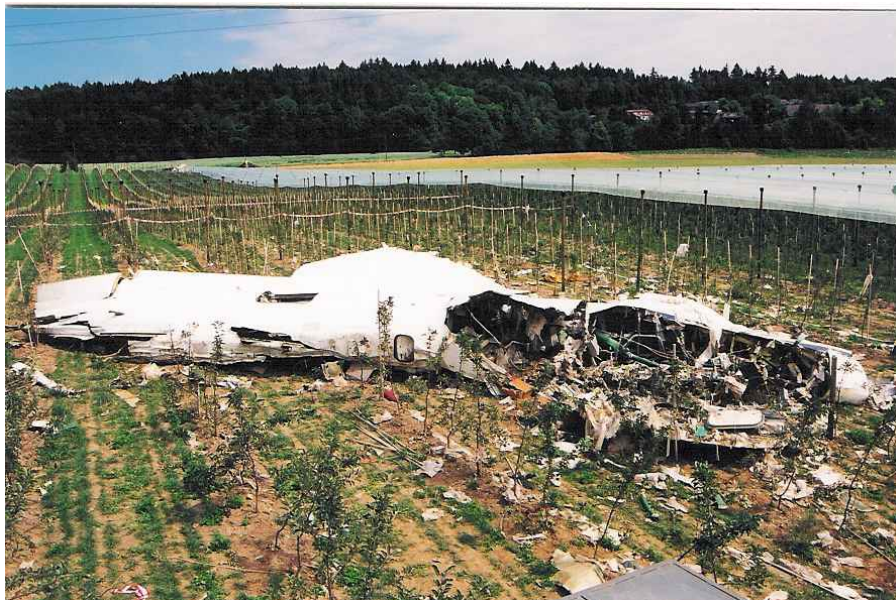
Übersichtsaufnahme vorderer Flugzeugrumpf

Der vordere Flugzeugrumpf war im Bereich Brachenreuthe auf ebenem Gelände (Apfelplantage) unmittelbar südlich einer in Richtung 290° verlaufenden Freileitung und 20 m nördlich eines befestigten Feldweges senkrecht aufgeprallt. Das insgesamt ca. 19 m lange Wrackteil lag auf der linken Rumpfseite, war in Höhe des 41. von insgesamt 83 Spanten abgetrennt und wies in Richtung 127°. Die Rumpfspanten selbst waren gebrochen und die Außenhaut an der Unterseite auf einer Länge von 9 m und auf der Rumpfoberseite an zwei Stellen in Längsrichtung aufgeplatzt. Die Rumpfröhre war auf etwa die Hälfte des ursprünglich 3,80 m betragenden Durchmessers zusammengedrückt.

Brand- oder Kollisionsspuren wurden an dem Wrackteil nicht festgestellt.

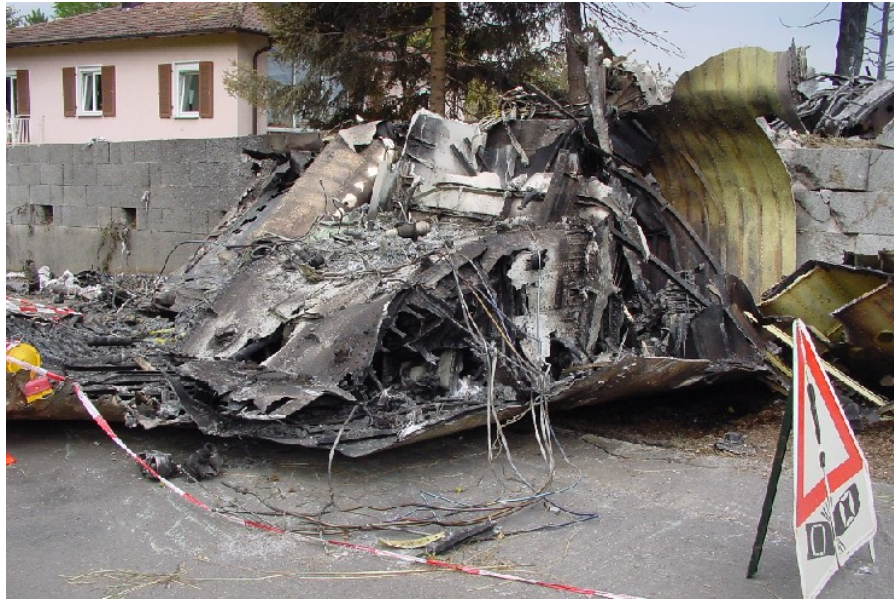
Zentraler Tragwerkskasten

Der zentrale Tragwerkskasten des Flugzeuges lag auf der asphaltierten Zufahrtsstraße vor einer Mauer. Das Wrackteil selbst hatte gebrannt, der Asphalt der Straße wies jedoch kaum Brandspuren auf. Der fehlende rechte Tragflügel war an der Flügelwurzel vom Tragwerkskasten abgebrochen.

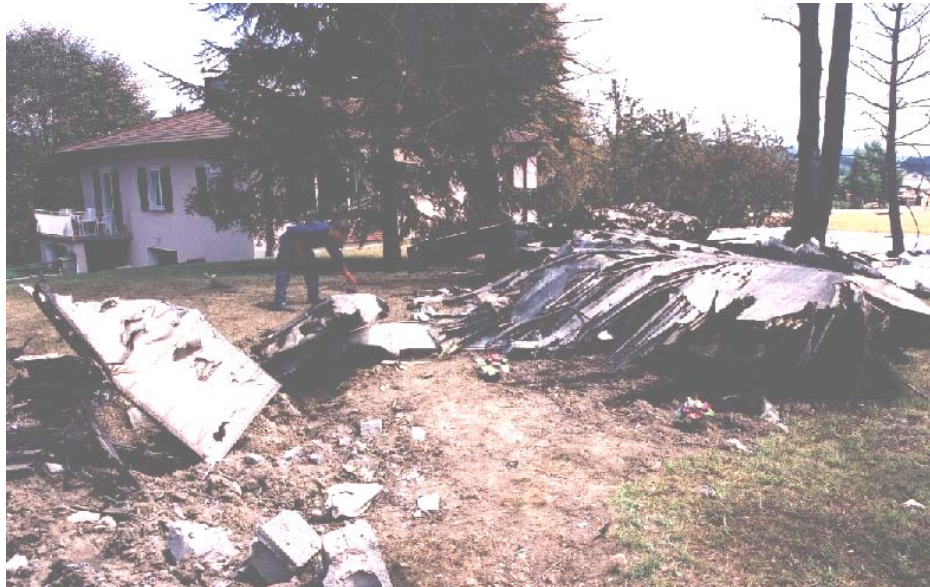
Linker Tragflügel

Der linke Tragflügel war mit dem zentralen Tragwerkskasten nur noch an der Flügelhinterkante im Bereich der inneren Landeklappen im Bereich der inneren Landeklappen und durch Leitungen verbunden. Der Tragflügel selbst lag auf dem erhöht liegenden Grundstück, ca. 10 m von dem Wohnhaus entfernt. Der Flügel war von der Vorderkante zwischen Flügelwurzel und dem inneren Vorflügel schräg nach hinten in Richtung des Flugzeugrumpfes durchtrennt. Teile aus diesem Bereich des Tragflügels fehlten.

Das äußere Drittel des Flügels war durch den Brand geschmolzen, die Vollständigkeit des Tragflügels war aber an dessen Umrissen bis zum Randbogen zu erkennen.

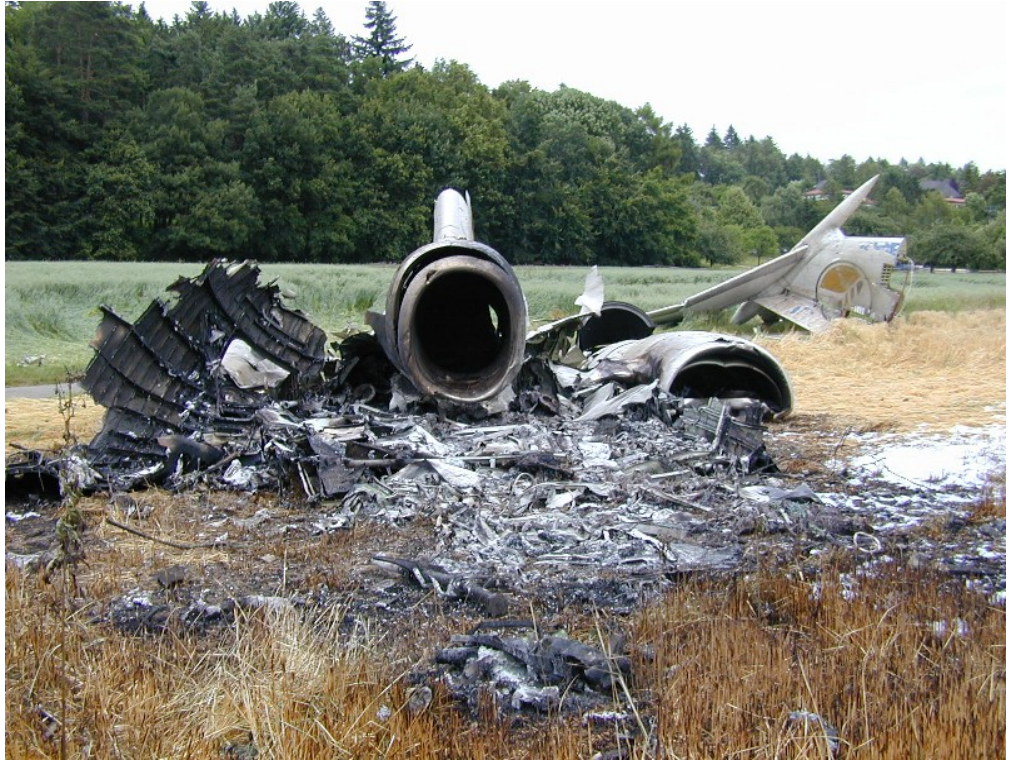
Übersichtsaufnahme hinterer Rumpf/Leitwerk

Das Wrackteil war ohne Vorwärtsgeschwindigkeit am Zufahrtsweg zur Heimsonderschule Brachenreuthe, ca. 300 m nördlich des vorderen Rumpfes auf einen Acker geprallt. Die Seitenflosse war beim Aufschlag unterhalb des Seitenruders abgebrochen. Das T- Leitwerk lag ca. 15 m östlich des Rumpfhecks.

Das Rumpfheck war auf der linken Seite am Spant 56 und auf der rechten Seite am Spant 52 abgebrochen. Das Wrackteil wies in Richtung 235° und war durch Brandeinwirkung und durch den Aufprall zerstört.

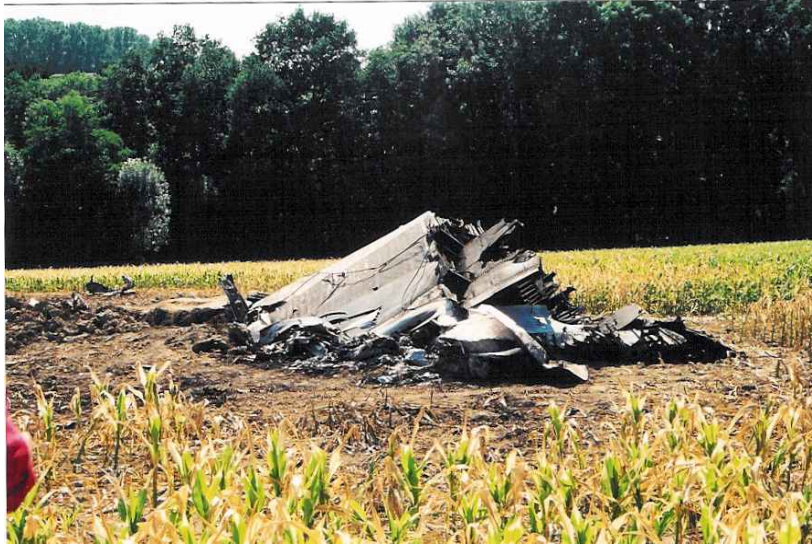
Übersichtsaufnahme rechter Tragflügel

Das Wrackteil lag ca. 800 m südlich der Aufprallstelle des Flugzeugrumpfes, etwa 30 m westlich der Kreisstraße 7786, nördlich der Ortschaft Aufkirch in einem Maisfeld. In einem Radius von 15-20 m um die Aufprallstelle hatten die Pflanzen infolge ausgetretenen Kraftstoffs und Brandeinwirkung eine bräunliche Farbe.

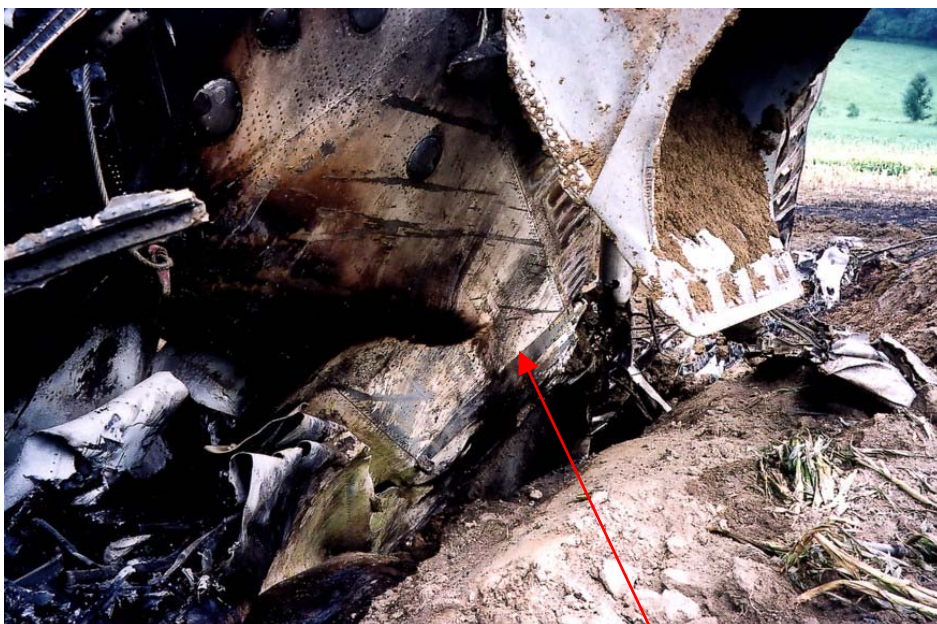
Die durch den Aufprall entstandene, in Richtung 228° verlaufende Grube war ca. 18 m lang. Der innere Teil des Flügels, von der Tragflügelwurzel bis zum Hauptfahrwerk, steckte ca. 3,5 m tief im Erdreich. Der äußere Teil des rechten Tragflügels zwischen Hauptfahrwerk und Randbogen war, bis auf die Tragflügelvorderkante, weitgehend durch Brand zerstört. Ein sechs Meter langes Wrackteil der Oberseite des rechten Tragflügels mit Resten des Flugzeugeintragszeichens lag etwa 20 m von der Aufprallstelle des Flügels entfernt. Auf der Unterseite des Tragflügels zwischen Flügelwurzel und Hauptfahrwerk wurden Kratzspuren von ca. 3,60 m Länge und ca. 0,9 m Breite und rote Farbantragungen vorgefunden. Die rechte Führungsschiene der inneren Landeklappe, ein Fahrwerkstor und der hintere Teil der Hauptfahrwerksgondel fehlten.

Unterseite des rechten Tragflügels mit Kratzspuren

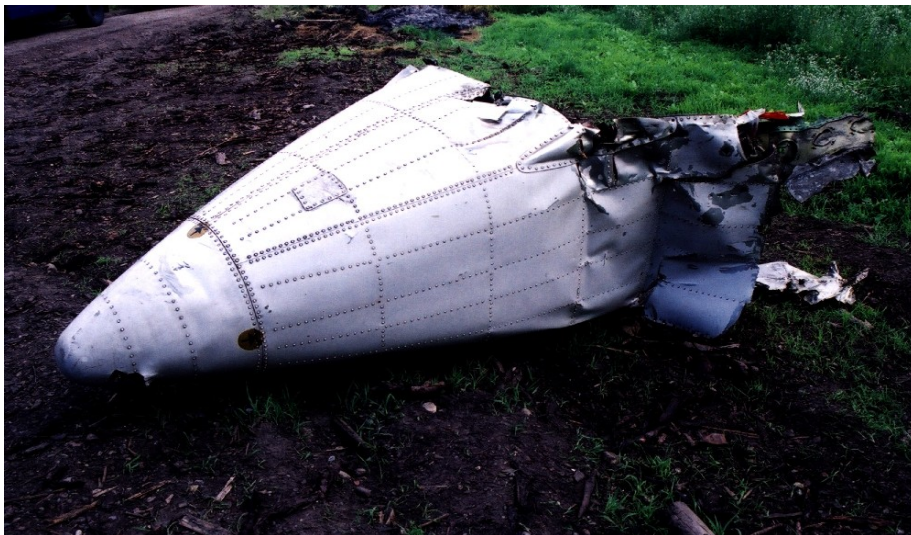
An einem einen Kilometer südlich von Steinhöfe gefundenen 2,80 m langen Teil der Verkleidung des rechten Hauptfahrwerks der TU154M befanden sich rote Farbantragungen und Reste der Wabenstruktur von Bauteilen der B757-200.

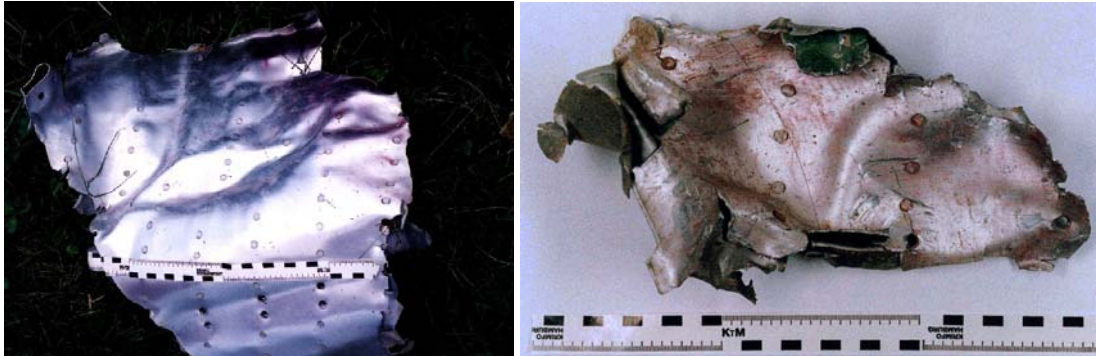
Am linken Tragflügel der TU154M wurden Kollisionsspuren zwischen der Tragflügelwurzel und dem inneren Vorflügel festgestellt. Die Bruchstücke der Tragflügelvorderkante wiesen rote Farbantragungen auf.

Die festgestellten strukturellen Beschädigungen an dem linken Tragflügel der TU154M zwischen Vorflügel und Tragflügelwurzel und die vom FDR unmittelbar nach der Kollision dokumentierte hohe Rollrate nach links - trotz des der Drehung entgegenwirkenden Querruderspoilers - sprachen dafür, dass sich der linke Tragflügel mit dem zentralen Tragwerkkasten in dieser Phase von dem Flugzeug löste. Die Beschädigungen am Rumpf führten zu einem explosionsartigen Druckverlust innerhalb des Flugzeuges.

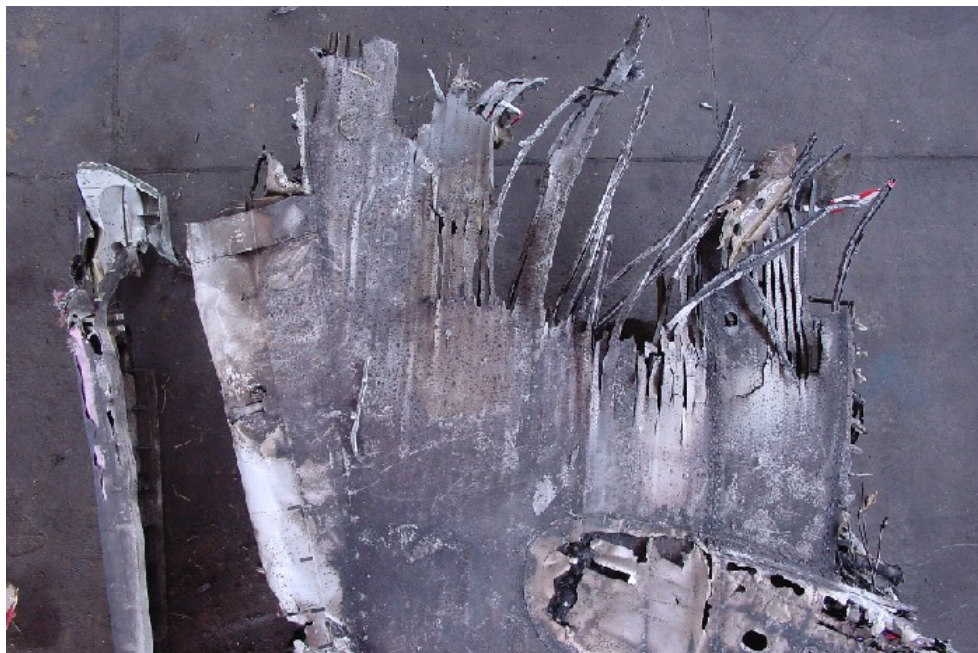
Der Flügel einschließlich der Tragflügelholme war bei der Kollision durchtrennt worden. An der Bruchstelle waren die Stringer des Tragflügels nach hinten gebogen.

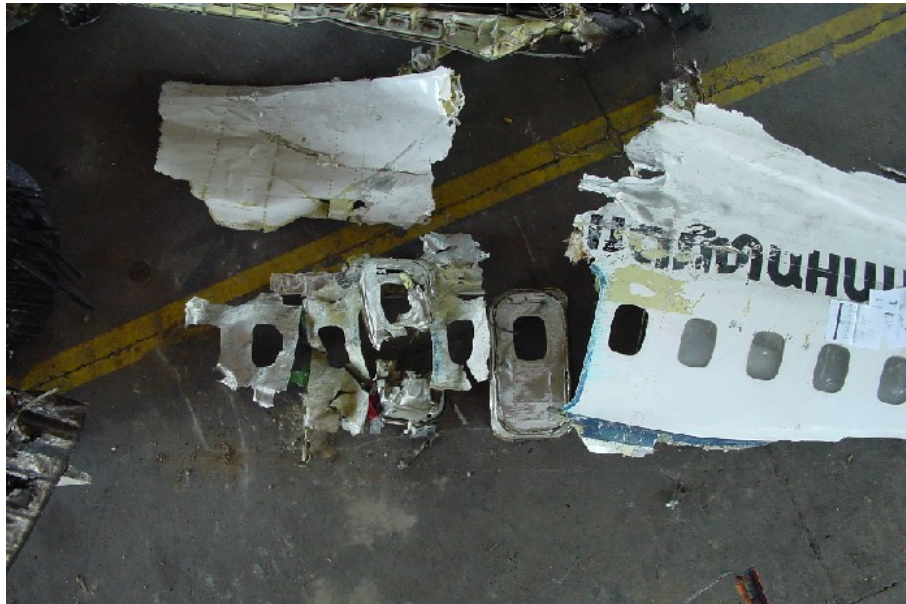
An der linken Rumpfseite oberhalb des Tragflügels war der Bereich der beiden Notausstiege zertrümmert. Es wurden Kratzspuren, eine großflächige Abtragung der Lackierung und rote Farbantragungen festgestellt.

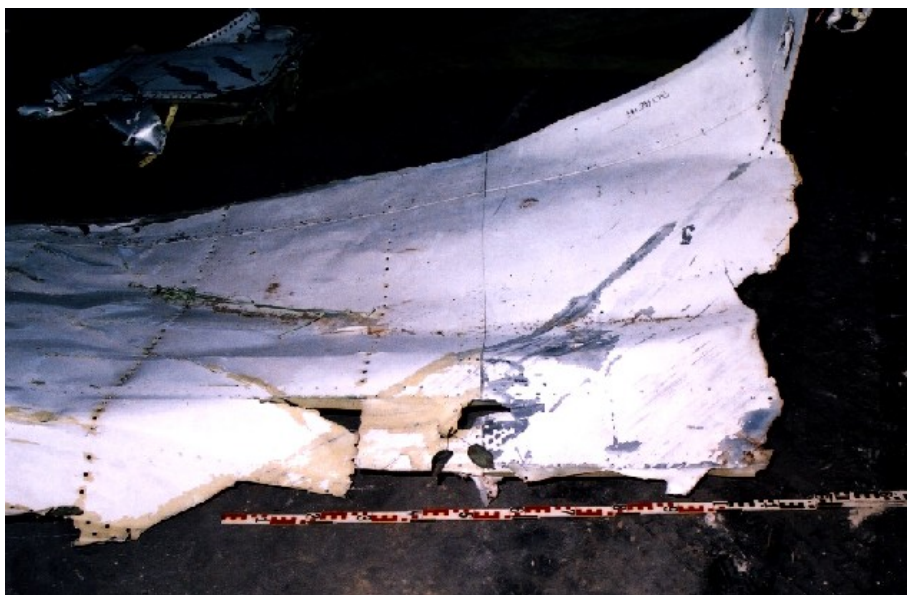
Der Winkel zwischen den auf Teilen des Rumpfdachs festgestellten Kratzspuren und der Längsachse der TU154M betrug 46° .

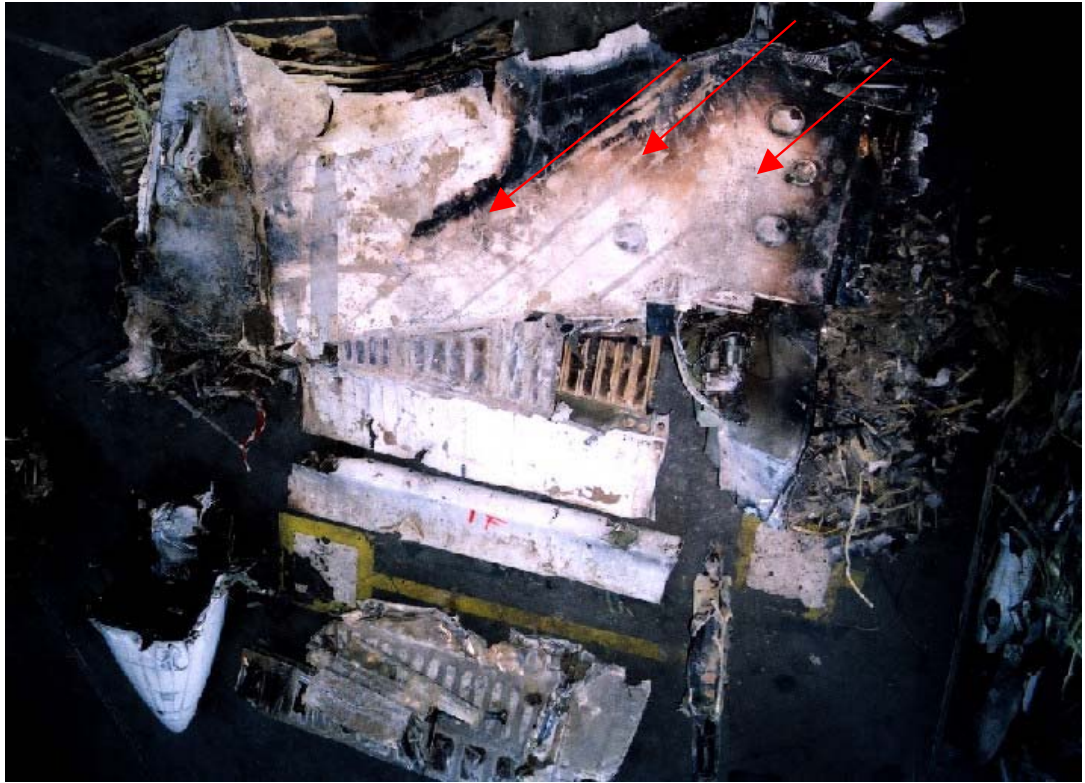
Auf der Unterseite des rechten Tragflügels fanden sich mehrere parallele Kratzspuren von maximal 3,60 m Länge und von 0,90 m Breite. Sie verliefen unter einem Winkel von 46° zur Flugzeuglängsachse in Richtung des rechten Hauptfahrwerks. Auch hier fanden sich rote Farbantragungen.

Unterseite des rechten Tragflügels mit Berührungsspuren

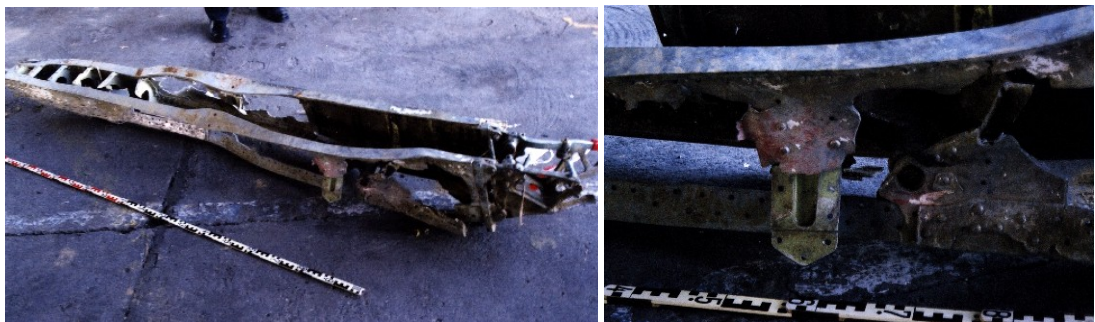
Auf der rumpfseitigen Seite der vom rechten Tragflügel stammenden abgetrennten Landeklappenführungsschiene wurden mechanische Verformungen und rote Farbantragungen festgestellt.

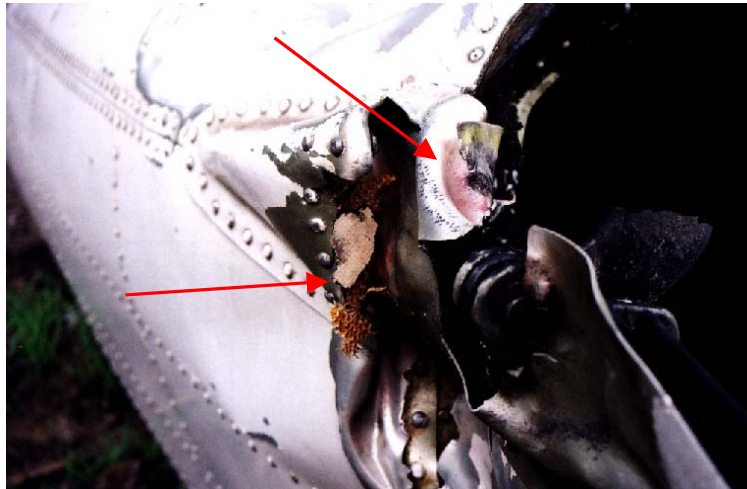
An dem ebenfalls vom Tragflügel abgetrennten hinteren Teil der Verkleidung des rechten Hauptfahrwerks befanden sich neben roten Farbantragungen Reste der Wabenkonstruktion des Seitenruders der B757-200.

Rote Farbantragungen und Teile der B757-200

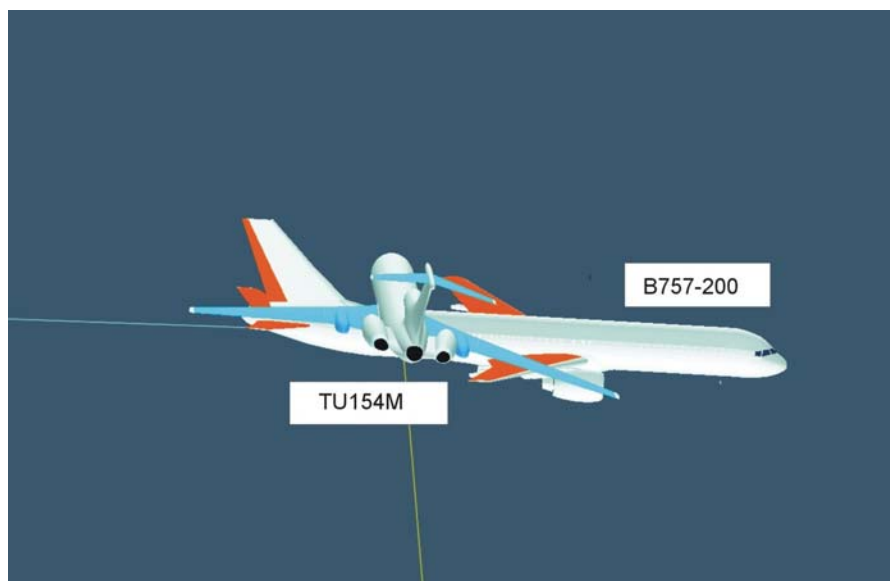
Laut FDR-Aufzeichnungen flog die TU154M bei der Kollision mit einem MH von 274° , einem Längsneigungswinkel von 0° , einer rechten Querneigung von 10° . Die B757-200 flog ein MH von 004° , hatte eine negative Längsneigung von ca. 2° und eine Querneigung von 0° .

Rekonstruktion des Zusammenstoßes anhand von Flugschreiberdaten und Berührungsspuren
